浜岡原子力発電所 5号機 塩分除去装置の配管溶接部において
確認されたごく微量なじみについて

2012年8月17日

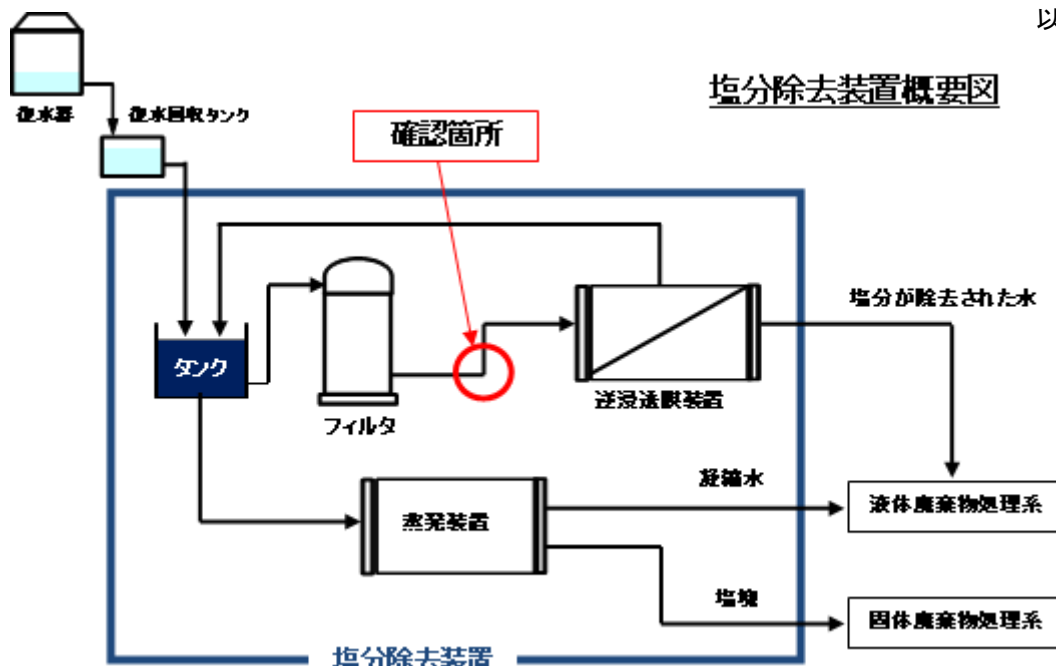
発生号機	5号機（停止中）：改良型沸騰水型、定格電気出力138万キロワットタービン建屋 3階（放射線管理区域）
発生日	2012年8月17日
発生時の状況	8月14日に当社従業員が海水流入事象に伴い設置した塩分除去装置 ^{※1} の床面に1滴の水滴を確認しました。また、その上部に位置する塩分除去装置を構成するステンレス配管（外径約90mm）の溶接部にも水滴が付着していることを確認しました。 このため、当該溶接部について耐圧検査 ^{※2} 等を実施してきました。その結果、当該溶接部において、耐圧検査でごく微量なじみが確認されたことなどから、配管を貫通する微小な孔があると判断しました。
今後の対応	今後、当該配管溶接部について調査をおこない、調査結果に基づき適切に対応してまいります。
放射能の影響	本事象による外部への放射能の影響はありませんでした。 また、当社社員、協力会社社員に計画外に放射線を受けた者はいませんでした。
お知らせ基準	運転情報「表 2-10 配管検査において、配管の肉厚が必要最小厚さを下回っていることを確認したとき。」に該当します。
