3号機 タービン機器冷却水系冷却水補給タンクの水位低下について

平成21年8月17日

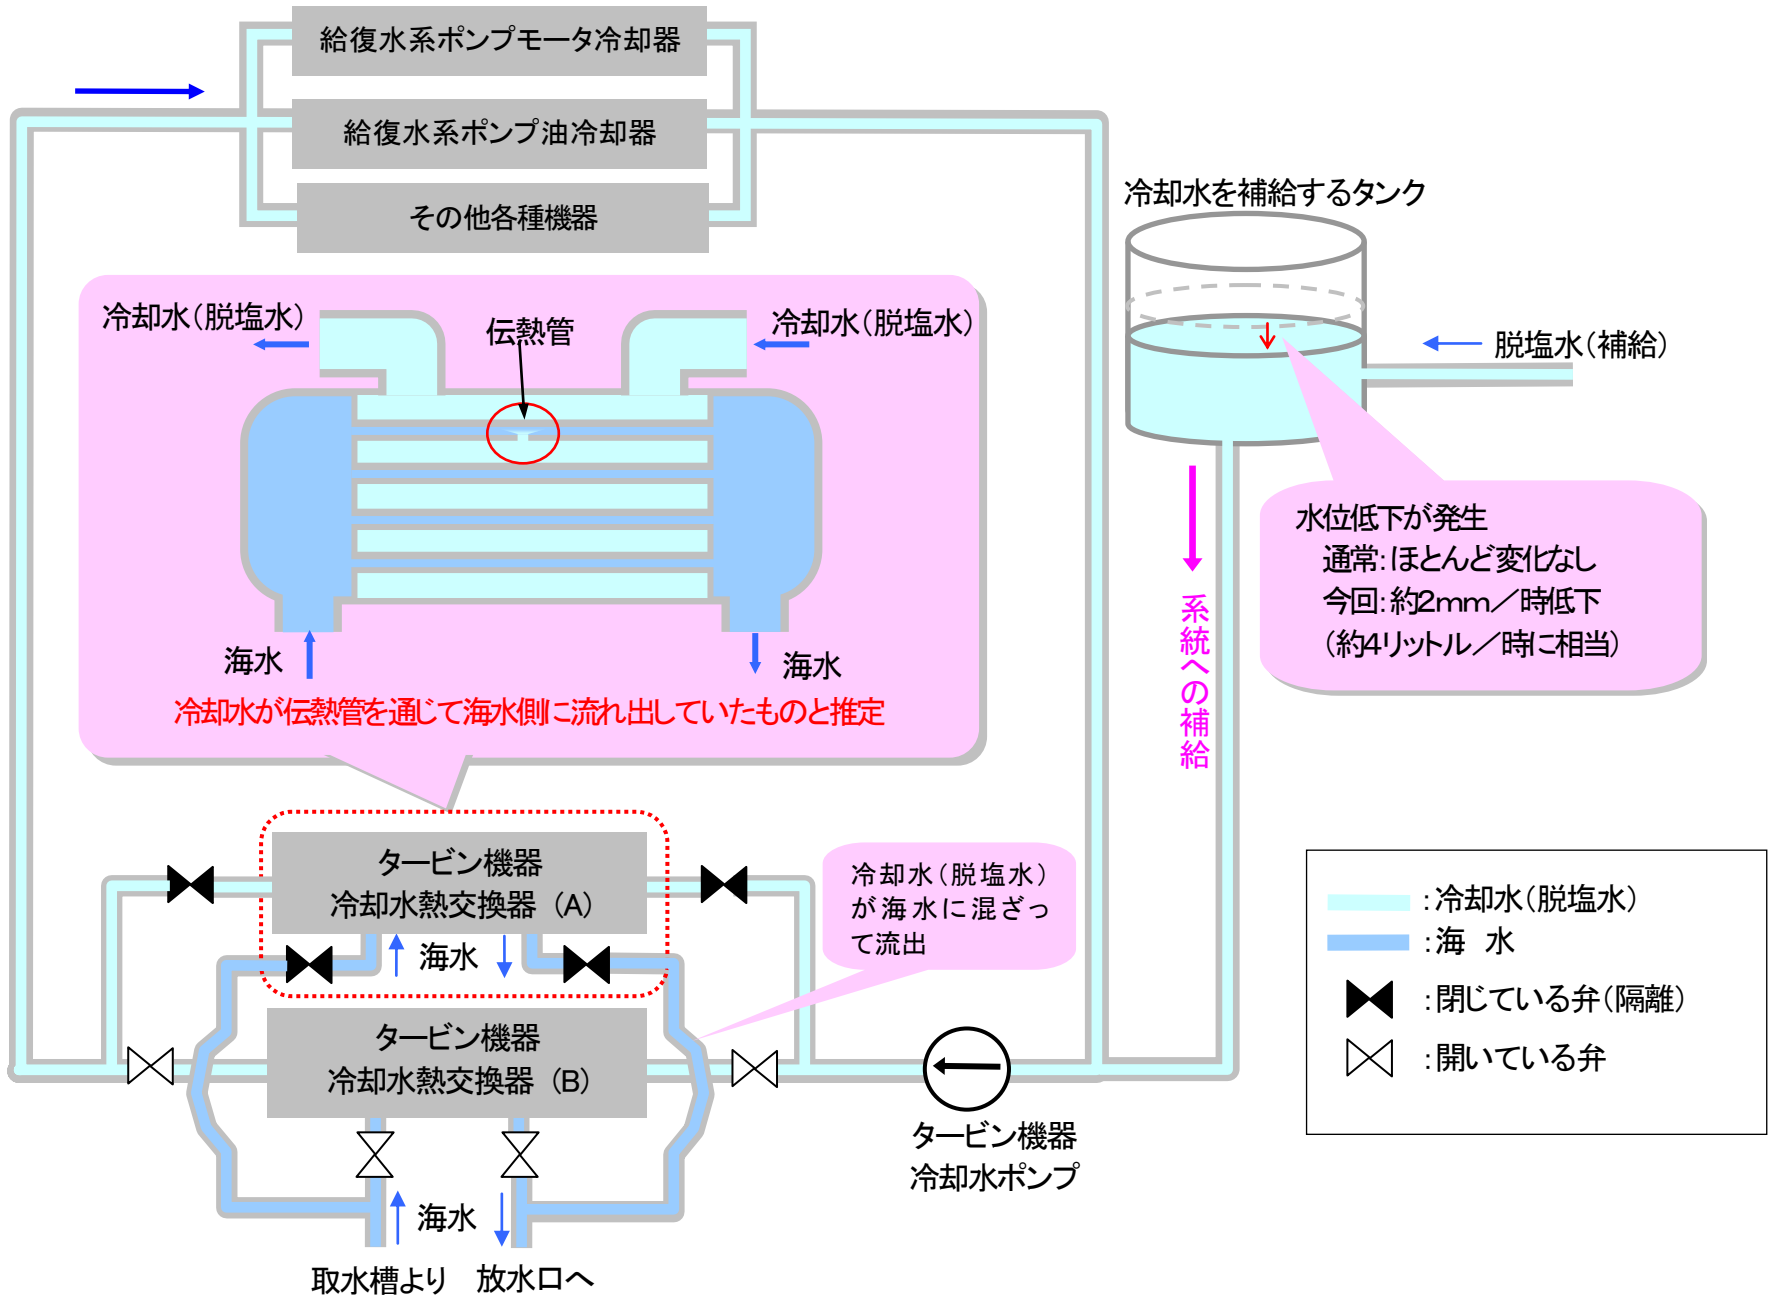
3号機 タービン機器冷却水系 系統概略図

発生号機	3号機（定期検査中） ：沸騰水型、定格電気出力110万キロワット
発生日	平成21年8月17日
発生時の状況	<p>3号機において、タービン機器冷却水系(※1)の冷却水(脱塩水(※2))を補給するタンク(以下、タンク)の水位低下量が通常より多くなっていることを、8月13日に、運転員が確認しました。</p> <p>調査の一環として、タービン機器冷却水熱交換器(※3)(A)(以下、熱交換器(A))を隔離したところ、タンク水位の低下が緩やかになったことから、本日、午前9時50分、冷却水が熱交換器(A)内部の伝熱管を通じて海水側へ流出していたものと推定しました。</p> <p>現在、熱交換器(A)を隔離し、熱交換器(B)を使用しており、冷却水の海水側への漏えいはありません。</p> <p>なお、タンクの水位低下は、その変化量を詳細に確認したところ、8月4日頃から同様に推移しており、8月11日の地震による影響で発生したものではないと考えております。</p>
放射能の影響	海水側に流出したと推定される冷却水(脱塩水)は、放射能を含んでおらず、また放水口に設置している放射線モニタの指示にも変化がないことから、外部への放射能の影響はありません。
今後の対応	今後、準備が整い次第、当該熱交換器の点検・修理を行うこととします。
お知らせ基準	「表2-4 タンクへの補給水量の有意な増加があったとき」に該当します。

※3 タービン機器冷却水熱交換器は、タービン機器冷却水系の機器を冷却するための冷却水と海水との間で伝熱管を介して熱交換を行うことにより冷却水を冷却する装置。
