浜岡原子力発電所 3号機 主排気筒(廃棄物減容処理装置共用)における
原子力施設用灯火の点灯不良について

2023年6月5日

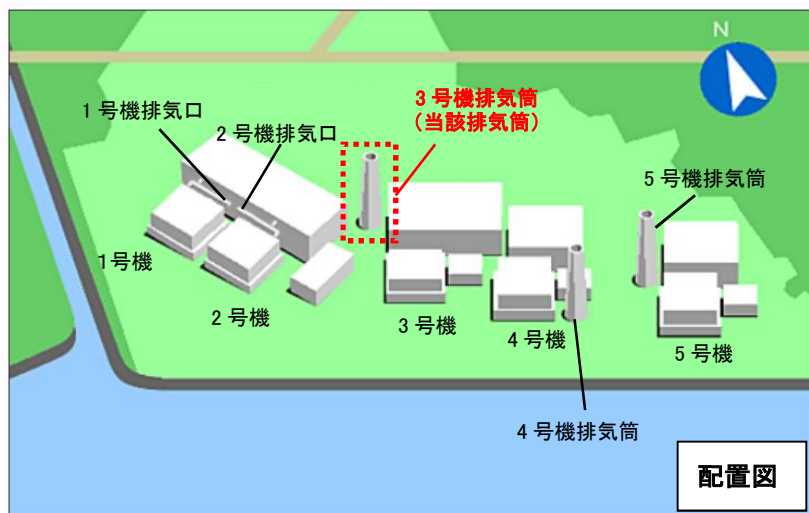
発生号機	3号機(定期検査中) 主排気筒(廃棄物減容処理装置共用)(放射線管理区域外)
発生年月日	2023年6月3日
状況	<p>6月3日午前10時11分、3号機主排気筒に設置している原子力施設用灯火(注1)の異常を示す警報が点灯したため、当社社員が現場を確認したところ、原子力施設用灯火4灯のうち、北側の1灯に点灯不良が発生していることを確認しました。原子力施設用灯火は通常時、一定間隔で点滅していますが、当該北側の1灯の点滅間隔は通常時より長くなっている状態でした。</p> <p>このため、すみやかに設備を管轄する東京空港事務所へ、本事象の連絡をおこないました。</p> <p>今後、準備が整い次第、当該原子力施設用灯火の点検をおこないます。</p> <p>なお、本事象によるプラントへの影響はありません。</p>
放射能の影響	本事象は外部への放射性物質の放出に関わる事象ではありません。

注 1 原子力施設用灯火は、原子炉施設への航空機の接近を防止するためのもので、浜岡原子力発電所には、3号機の主排気筒のみに設置されています。
