原子力安全技術研究所 実験棟の運用開始について

2014年4月8日

原子炉材料に関する研究について

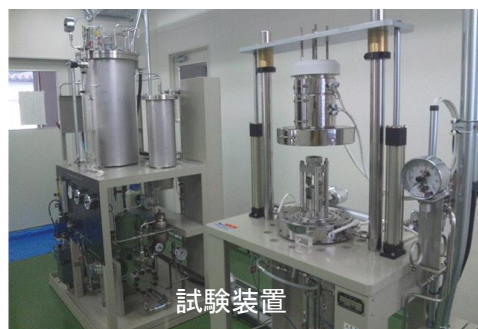
1. 応力腐食割れの進展速度に関する研究

【炉内構造物の安全裕度評価に資するデータの収集】

あらかじめ小さな割れを入れた試験片を、原子炉内を模擬した試験容器内に浸漬し、負荷をかけて割れの成長速度を計測します。

これまでは技術開発本部(名古屋市緑区大高町)にて、割れの成長速度を精度よく計測する手法を確立してきましたが、今後は、データの信頼性が高く、より大きい負荷をかけることができる、大型サイズの試験片を用いたデータの収集に取り組んでまいります。

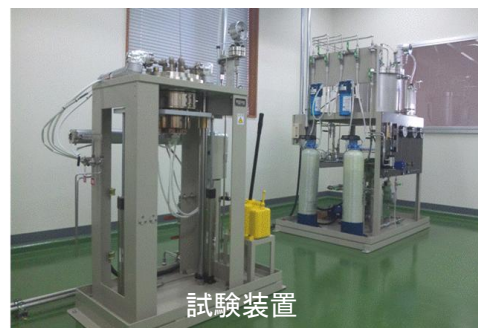
2. 海水の腐食影響に関する研究

【金属の隙間腐食評価に資するデータの収集】

海水の場合、金属間の隙間に生じる腐食の評価が重要となり、今後、隙間腐食に関するデータの収集に取り組んでまいります。

浜岡原子力発電所5号機は、原子炉施設内に海水が混入する事象を経験しており、海水が混入した設備の健全性を確認するため、金属材料の海水への耐性に関するデータが必要となります。
