4号機 タービン軸振動計取付け部の監視措置について

平成 17 年 9 月 28 日

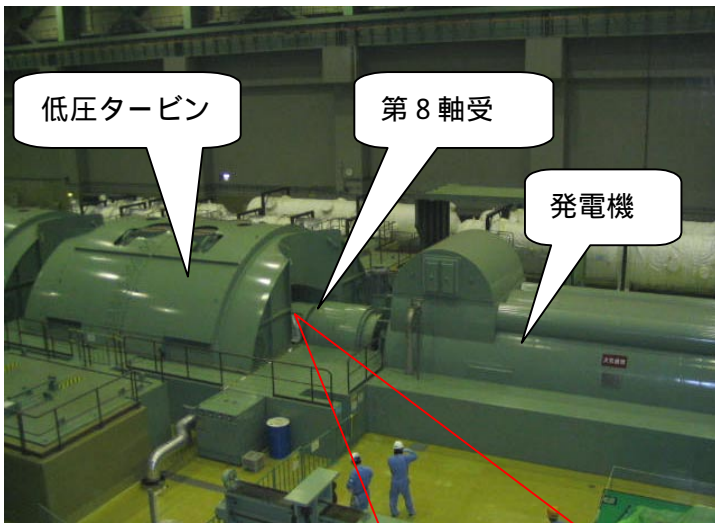
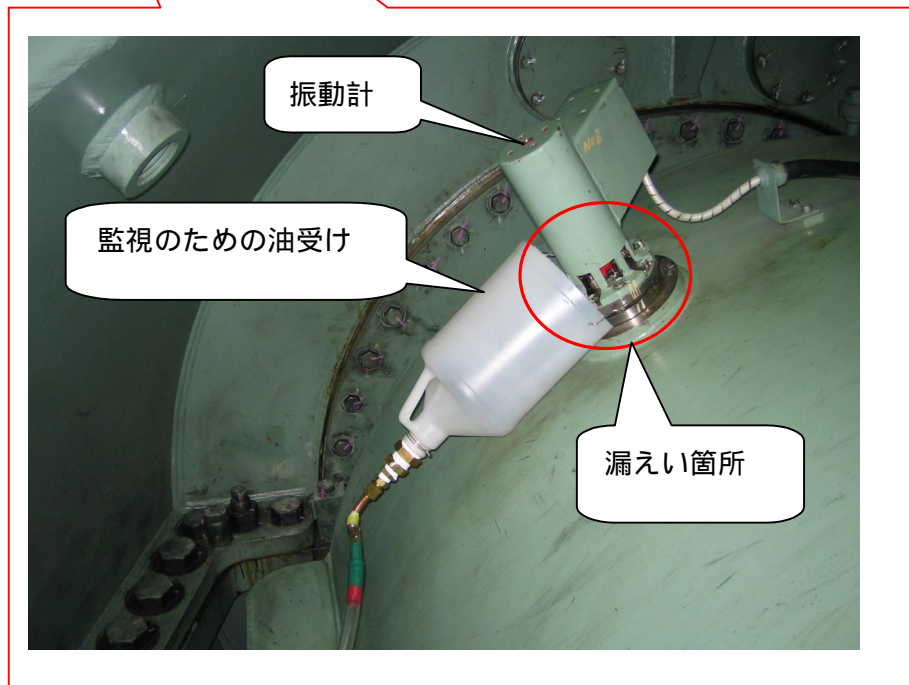
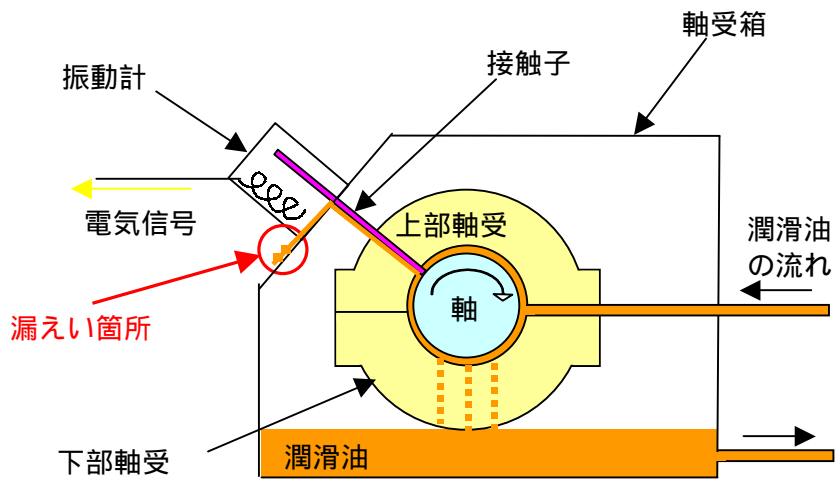
4号機 タービン軸受・軸振動計概要図

| 発生時の状況 | <p>運転中の4号機において、9月24日、タービン建屋地下1階（放射線管理区域）の廃油槽（※1）に約40リットルの油が溜まっていることをパトロール中の運転員が確認しました。</p> <p>その後、流入経路の調査を行った結果、25日にタービン第8軸受（※2）の振動計（※3）取付け部より、タービン軸受の潤滑油が僅かに（約50cc/分）漏れ出て、廃油槽へ流入していることを確認しました。</p> <p>このため、潤滑油システムの圧力調整を行った結果、漏れは約10cc/分まで減少しました。本日、漏えい箇所に漏えい防止材を充填し、現在漏えいは止まりましたが、念のため、当該部を監視することとしました。</p> <p>本事象による振動計への影響はなく、プラントの運転に影響はありません。</p> <p>また、漏れた潤滑油に放射能は含まれておらず、外部への放射能の影響はありません。</p> |

※2 タービン軸受は、タービンの軸を支え、強制的に潤滑油を供給することで、潤滑および摩擦熱の除去を行います。タービン軸受は第1軸受から第8軸受まで合計8個あります。

※3 振動計はタービンの運転状態を監視するために設置しています。

| 原因・対策 | 今後の監視の中で調査を行い、必要に応じて対応してまいります。 |
