浜岡5号機 低圧第2給水加熱器(A)内部での異物発見・回収について(続報)

平成18年3月6日

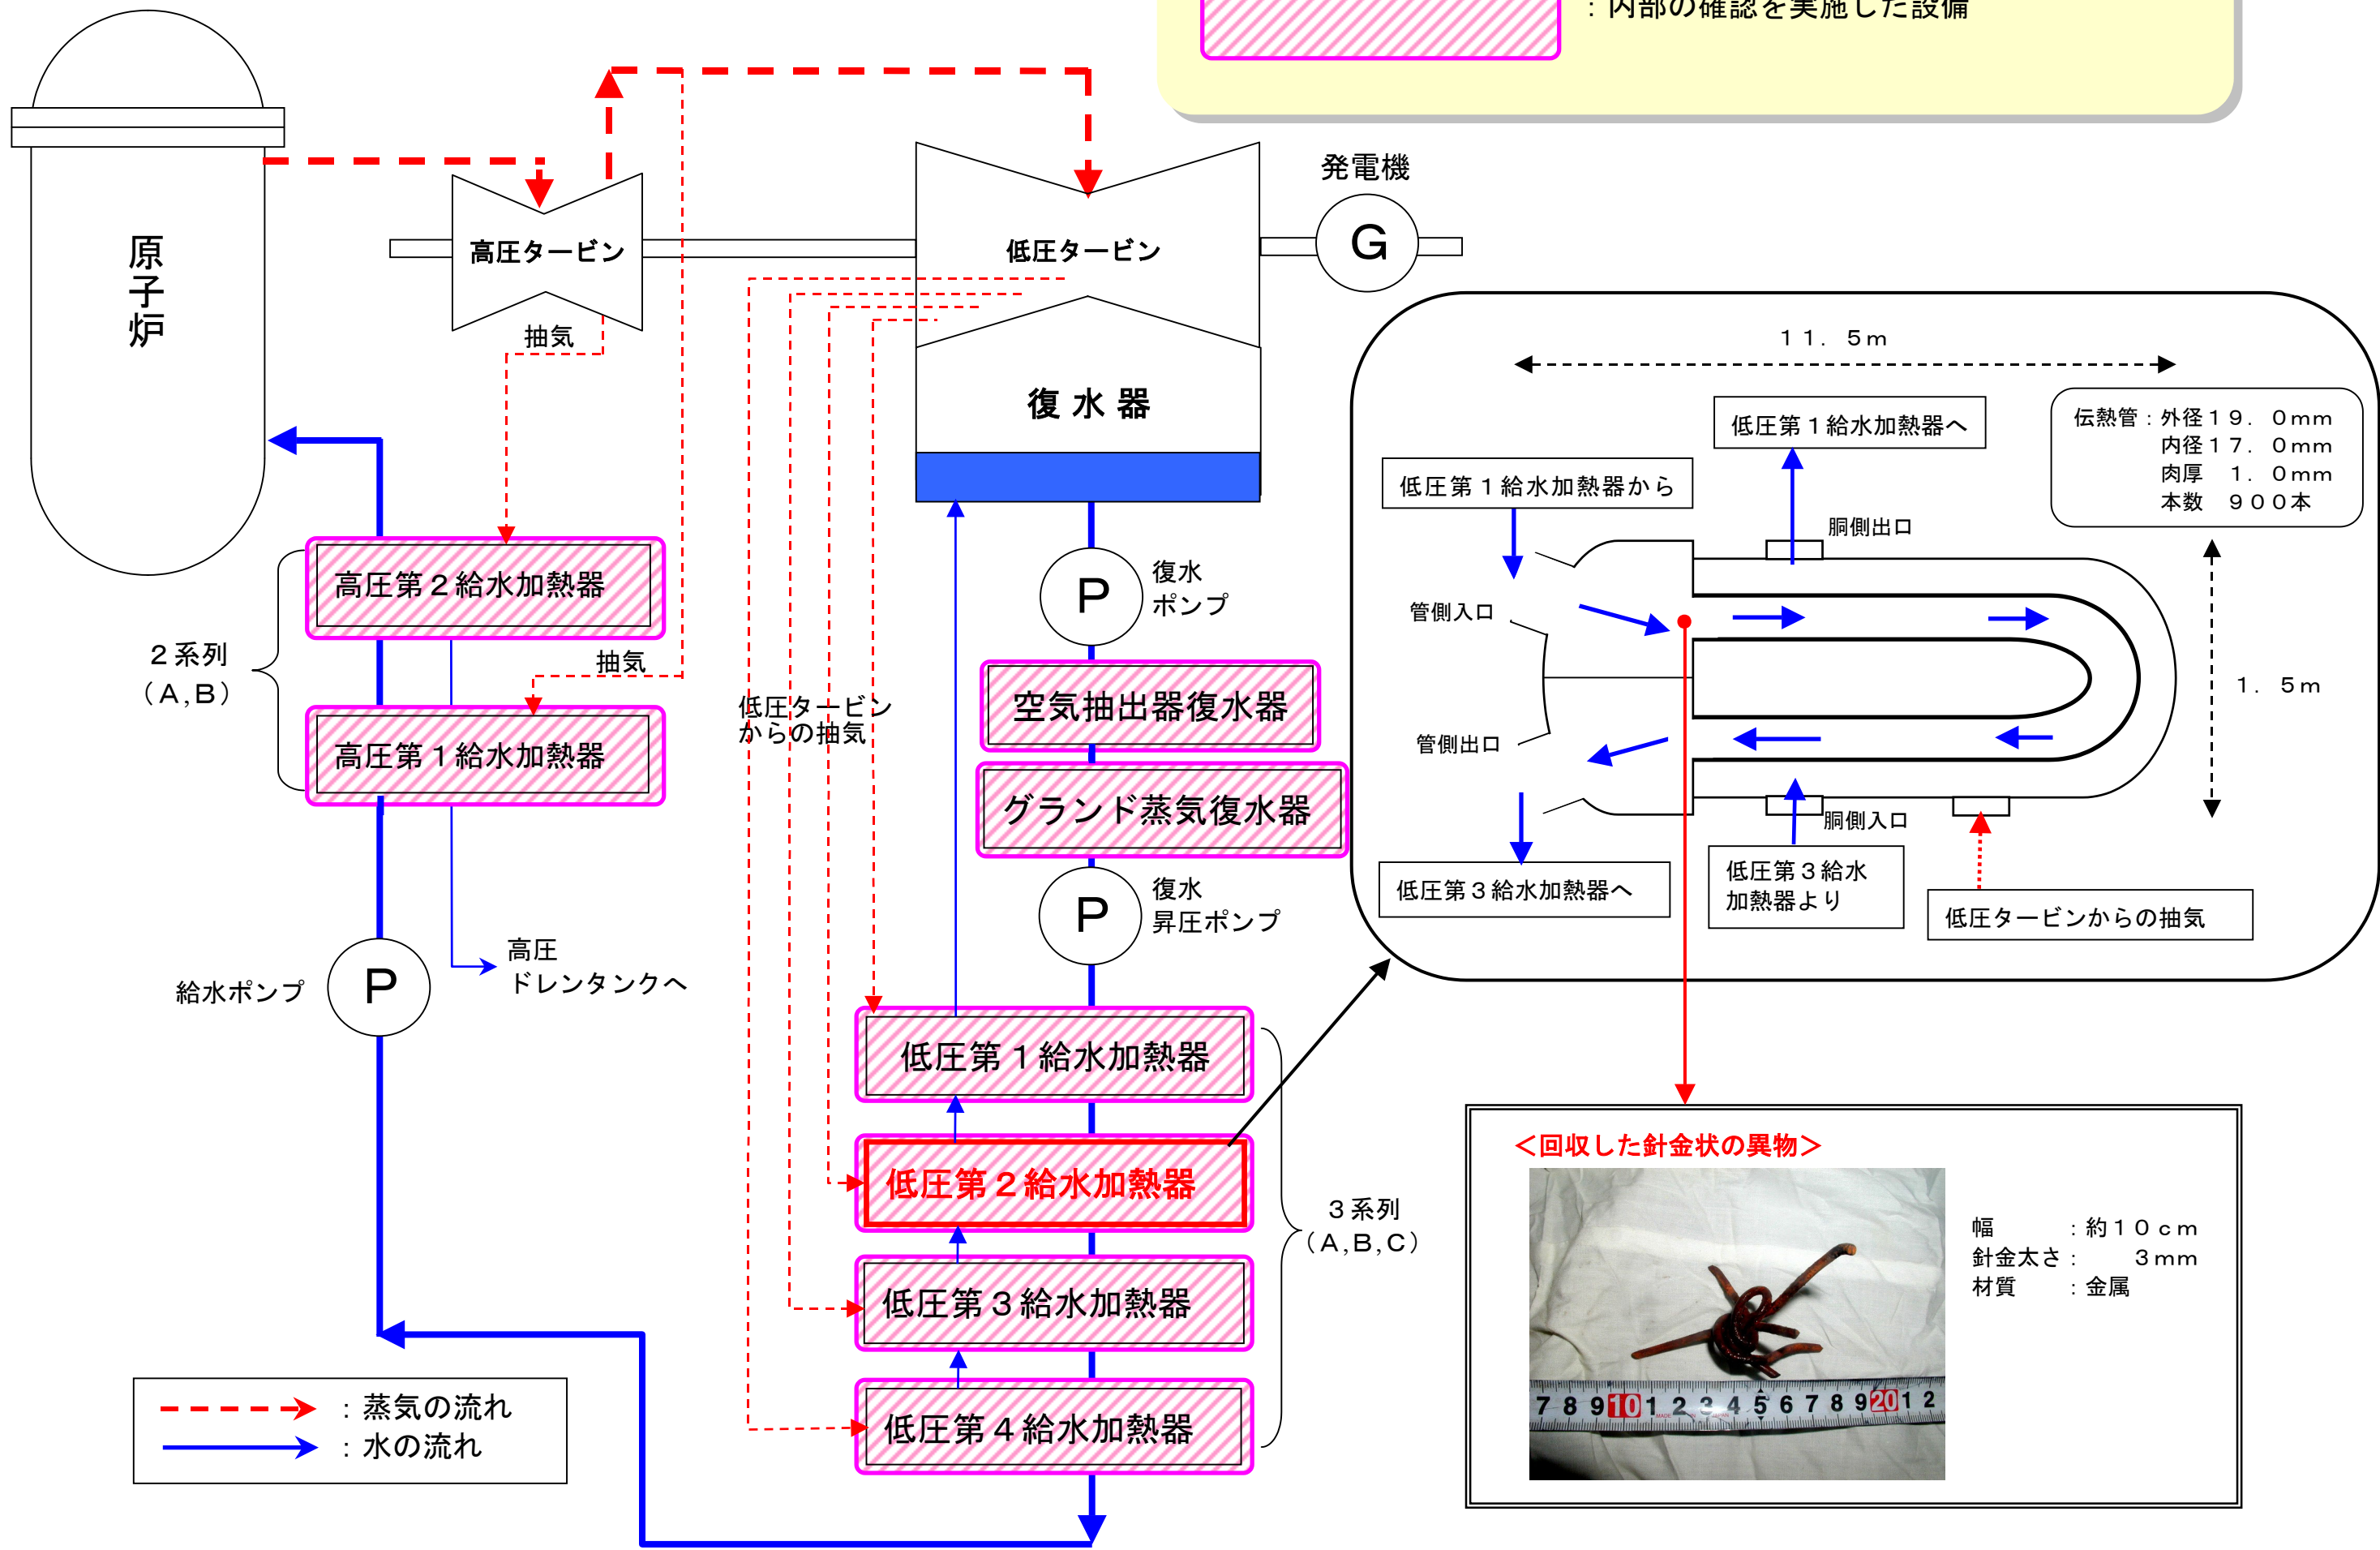
内部の確認を実施した設備

内部に異物が確認された低圧第2給水加熱器(A)(※1)と、建設時に同様な作業環境下で施工された以下の機器について、内部を確認する作業を実施し、異物がないことを確認しました。

- ・高圧第1～2給水加熱器(A)(B)
- ・低圧第1～4給水加熱器(A)(B)(C)
- ・グランド蒸気復水器(※2)
- ・空気抽出器復水器(※3)
