4号機 燃料プール内での異物確認について(続報):「異物の回収」

平成 19 年 3 月 1 日

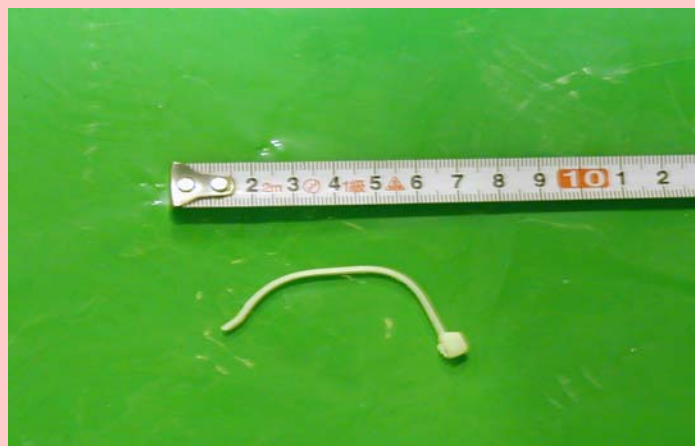
回収された異物について

異物の回収 について	2月28日、午後8時30分頃に異物を回収しました。 回収物は、ケーブル等を束ねる際に用いるナイロン製の結束バンド でした。
対 策	作業時における異物侵入防止対策の徹底を図るとともに、当該結 束バンドが切れていたことから、燃料プール周辺で同種製品を使用し ている箇所を調査し、代替品への取り替えを実施してまいります。

【結束バンド】
材質：ナイロン製
長さ：約7cm

燃料貯蔵ラックの位置を示すために取り付けられている銘板の上で、異物を確認し、回収しました。
